10 ANNÉES DE  
GALÈRE AU GAEC DE  
LA GASSOTE (VIENNE)

## COURANTS PARASITES EN ÉLEVAGE LAITIER

# « ON A VÉCU DES ANNÉES NOIRE »

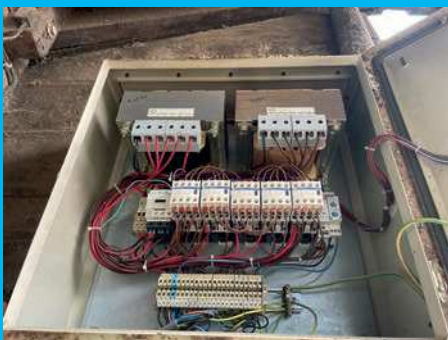
LE TABLEAU ÉLECTRIQUE QUI ALIMENTE L'ARMOIRE DES VENTILATEURS EN 380 VOLTS AVEC UN CÂBLE QUATRE CONDUCTEURS (TROIS PHASES + TERRE) SANS LE CONDUCTEUR NEUTRE.

Au fur et à mesure de l'actualisation des équipements réalisés dans la stabulation, diverses erreurs ont été commises par plusieurs professionnels. Les vaches ont été fortement impactées par les champs électriques et électromagnétiques induits. Remy Tertrais, l'expert retenu par les éleveurs, a identifié les problèmes et proposé des solutions adaptées. L'alimentation électrique était transmise par un câble quatre conducteurs (trois phases et une terre électrique). Sauf qu'il aurait fallu utiliser un câble cinq conducteurs (trois phases, une terre électrique et un neutre) pour gérer l'alimentation 220 volts de la régulation des

ventilateurs. C'est au moment de la mise en service des ventilateurs que l'installateur a dû s'apercevoir qu'il lui manquait un conducteur : le neutre. Plutôt que de modifier le câblage existant (remplacement du câble quatre conducteurs par un câble cinq conducteurs), il a récupéré le conducteur neutre sur une prise de courant 220 V se trouvant à proximité du tableau électrique. La récupération du neutre sur une prise de courant 220 V sur un câble lié à des conducteurs 380 V a créé de nombreuses perturbations, notamment un champ électrique et électromagnétique rayonnant dans toute la stabulation.

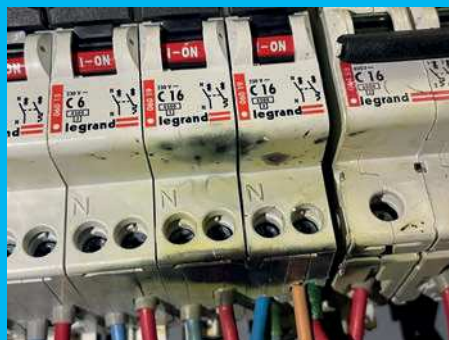
LE CONTACTEUR UNIPOLAIRE QUI ALIMENTE LE RÉSEAU 220 VOLTS DE LA PRISE DE COURANT, QUI, VIA UN RETOUR DU COURANT SUR LE NEUTRE, A OCCASIONNÉ DES SURCHARGES ÉLECTRIQUES.

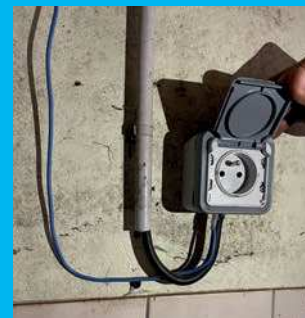
EN REPIQUANT LE NEUTRE ET SUR LA PRISE DE COURANT DE 220 VOLTS POUR ALIMENTER LA SONDÉ DES VENTILATEURS, L'INSTALLATEUR A CRÉÉ UN CHAMP ÉLECTRIQUE ET ÉLECTROMAGNÉTIQUE CONSIDÉRABLE.
