L'EQUIPOTENTIALITE DOIT ETRE SYSTEMATIQUE

Le breton Rémi Tertrais est à la tête de la société Detecvel à Treffendel (Ille-et-Vilaine). Électricien de métier, mais aussi constructeur de matériel électronique depuis 1981, il réalise des diagnostics électriques et électromagnétiques dans les élevages depuis plus de 25 ans.

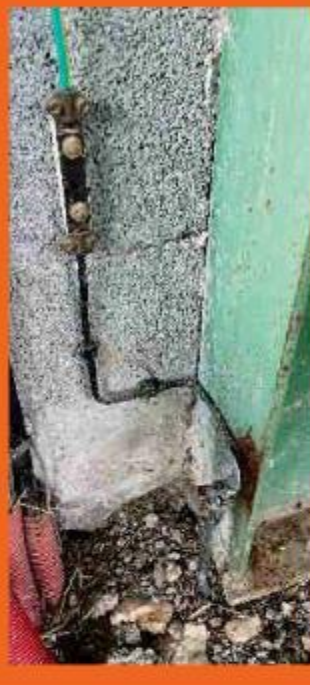
PRISE DE TERRE NON CONFORME (NORME NFC15-100)

Le câble vert-jaune au-dessus de la barrette qui va au tableau électrique est conforme. Par contre, le câblage de liaison terre qui sort de la barrette de terre devrait aller directement au puits de terre sans passer par la charpente métallique. Sinon, en cas d'orage, c'est la charpente qui emmagasine la charge électrique avant de s'écouler vers la terre. La terre de la charpente métallique doit aller directement à la barrette de terre afin de respecter la norme.
